Avloppspumpstationers registeruppdatering samt konditionsgranskning

Examensarbete för ingenjör (YH)-examen

Title: Sewage Pump Stations Register Update and Conditioning Examination

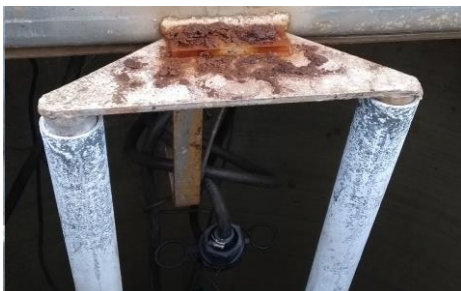
Bultar och muttrar till
ledstängernas infästning rostiga,
Centralvägen 13

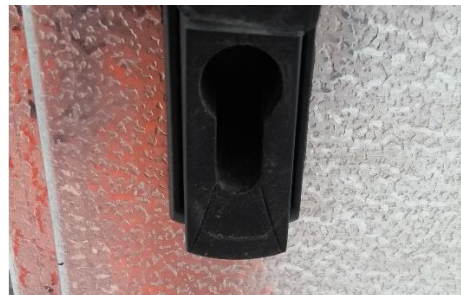
El-skåpet saknar lås,
Paxalvägen 137

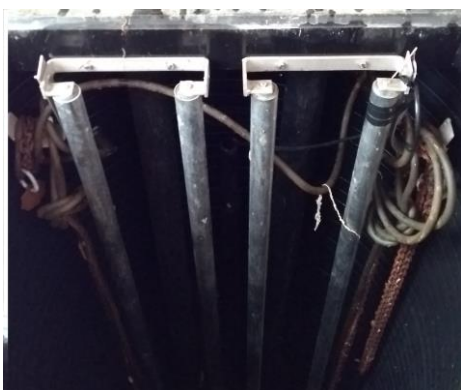
Lyftkedjor till pumparna rostiga,
Norrängsvägen 13

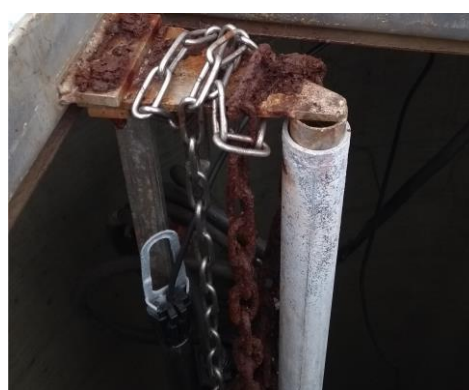
Dubbla lyftkedjor,
Centralvägen 13

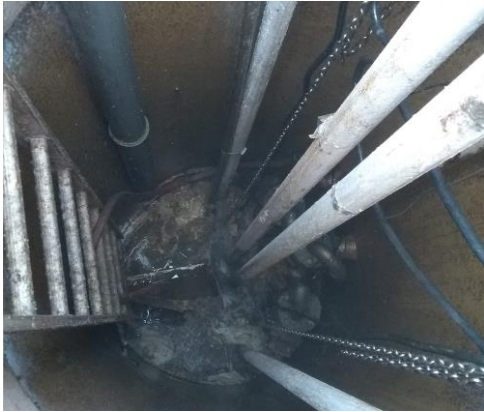
Mycket skräp i pumpbrunnen,
Byåkersvägen 5

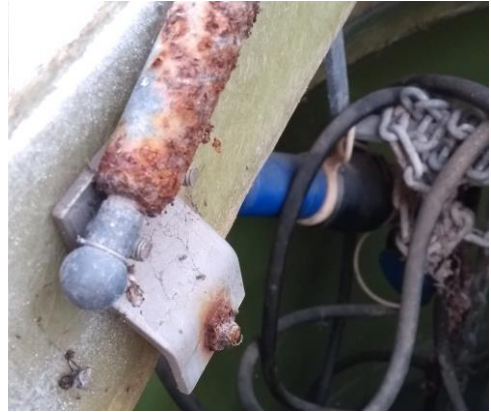
Luckans dämpare lös,
Vinterbrovägen 14

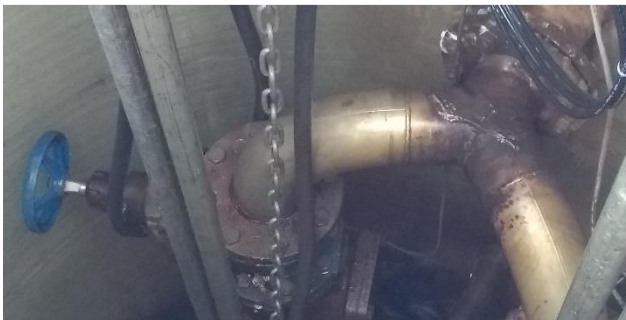
Läckage på utgående y-styck,
Åminnevägen 1
